LAUDO DE AVALIAÇÃO

Nº 027/2023

**Terreno com Benfeitoria
Rua Curupaiti, 749 - Centro
São Francisco de Paula/RS**

**DIVISÃO DE AVALIAÇÕES DE IMÓVEIS – DIAVA
Fevereiro/2023**

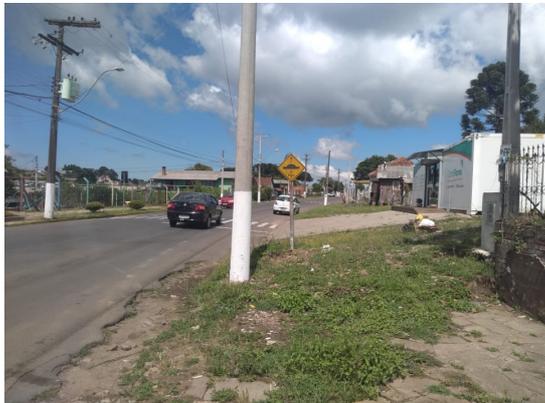
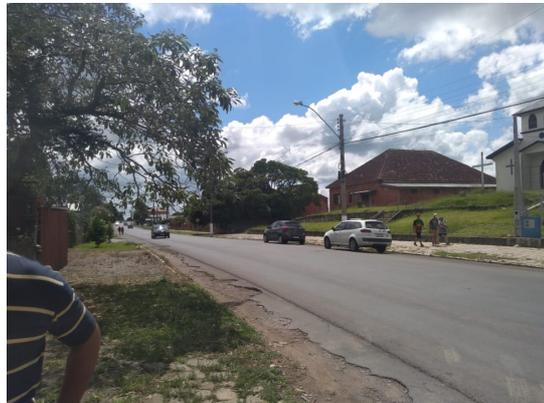
Rua onde o imóvel se localiza.

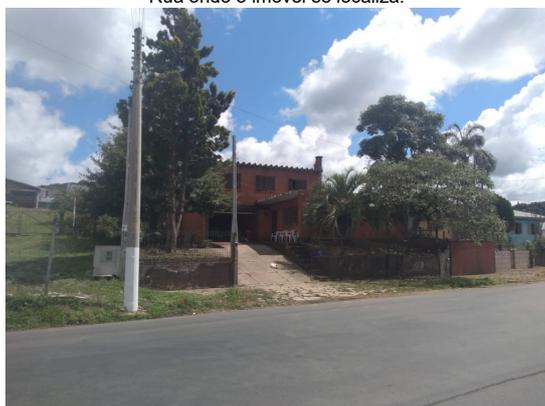
Vista Frontal

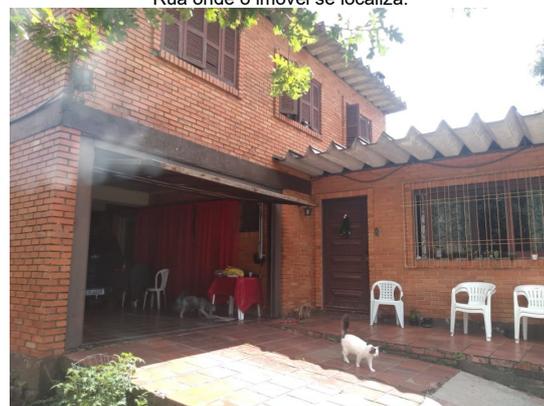
Entrada

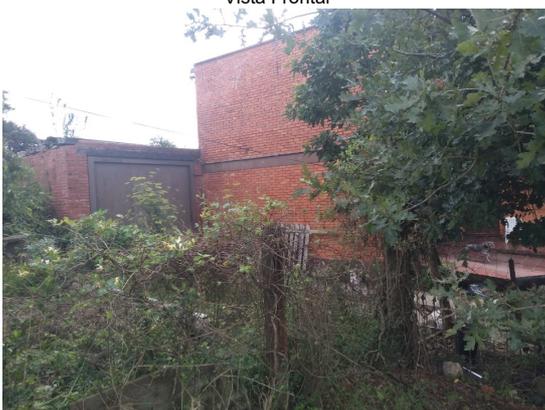
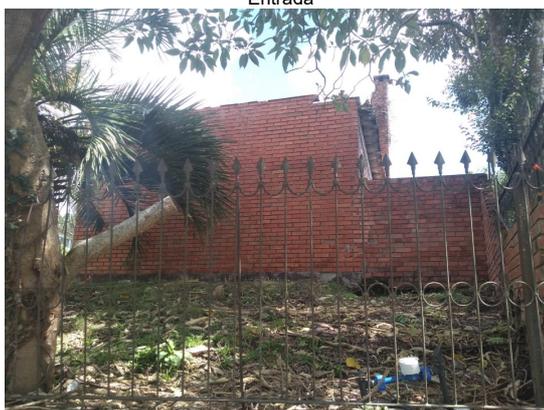
Vista Lateral

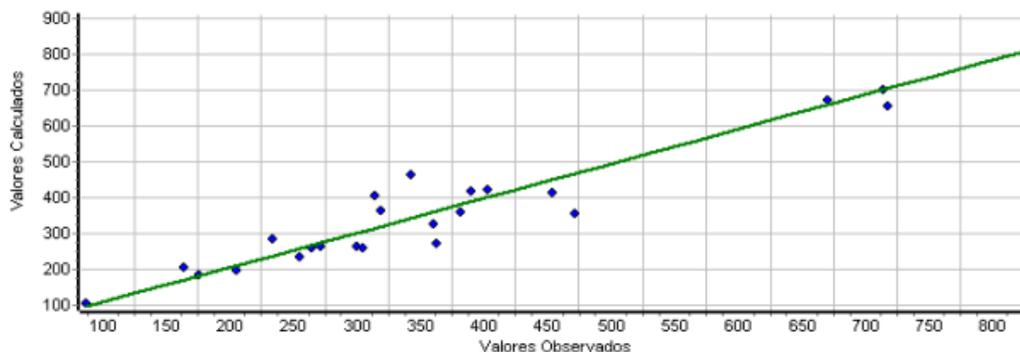
GRÁFICO DE ADERÊNCIA (Valor Observado X Valor Calculado)

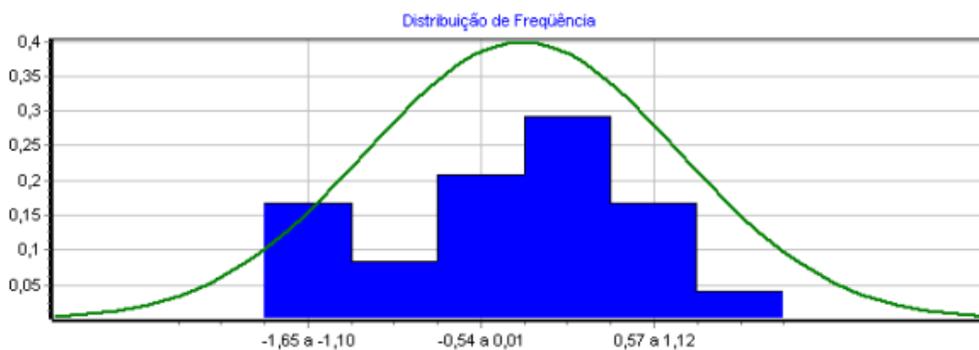
Histograma de Resíduos Padronizados X Curva Normal Padrão

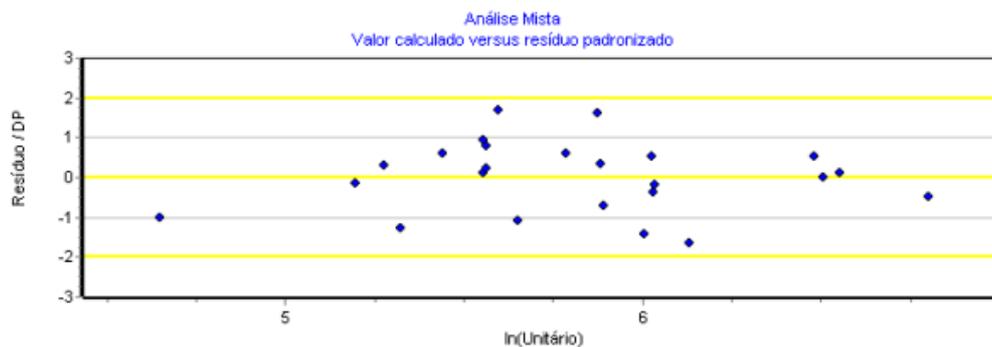
Distribuição de Valores Ajustados X Resíduos Padronizados

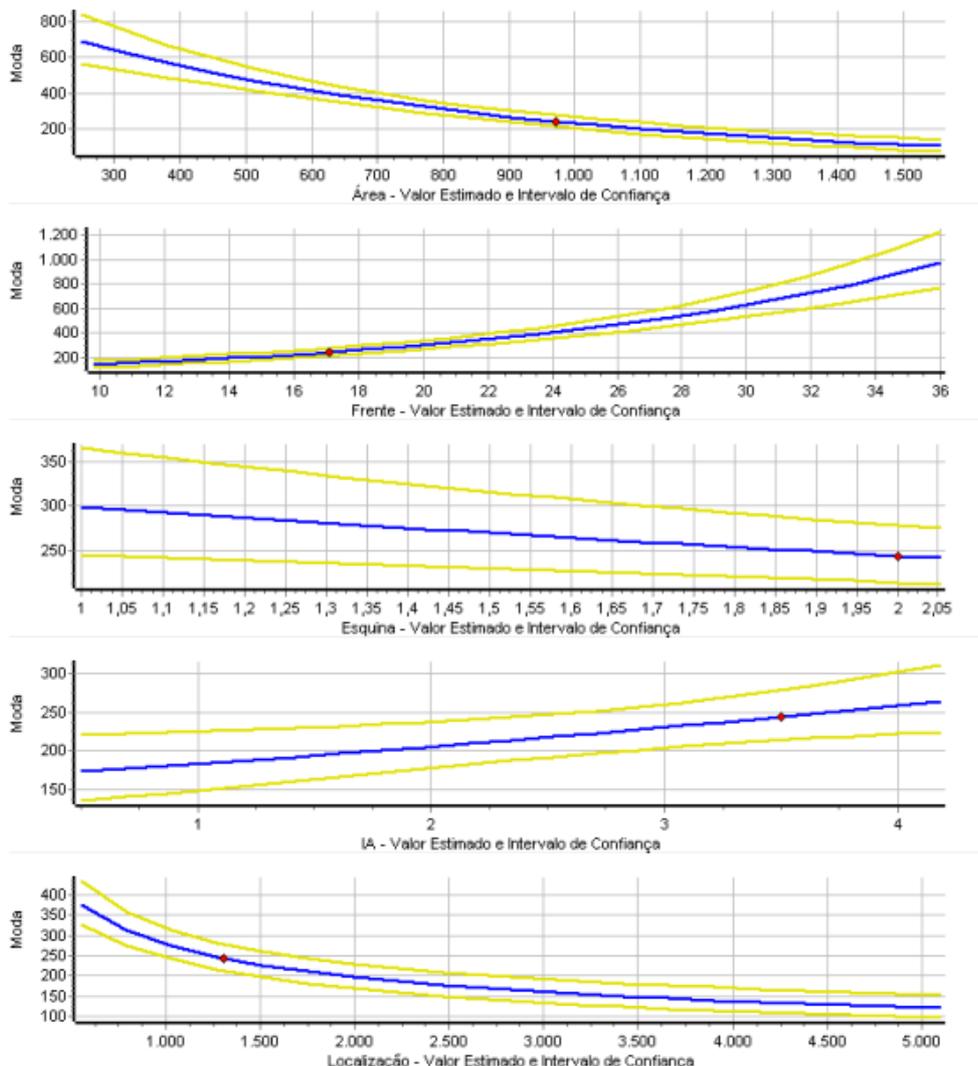
8. COMPORTAMENTO DO MODELO NO PONTO DE ESTIMAÇÃO

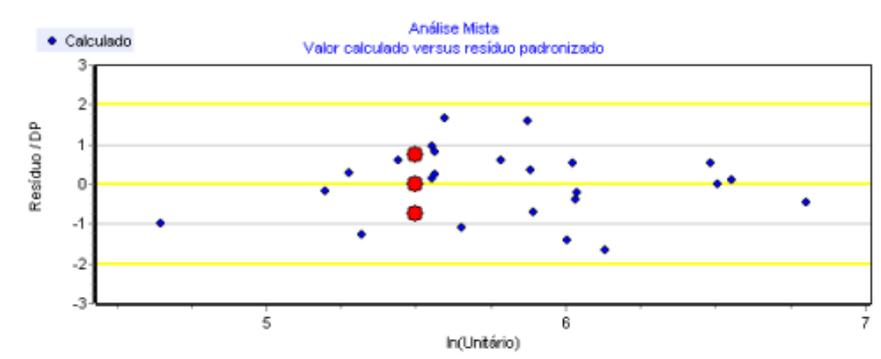
9. VALOR ESTIMADO PARA O IMÓVEL NO CONTEXTO DA AMOSTRA
