LAUDO DE AVALIAÇÃO

Nº 110/2023

Sala Comercial N° 202 – 2º Pavimento
Av. Presidente Vargas, 100 – Bairro Centro
Passo Fundo/RS

LAUDO DE AVALIAÇÃO Nº 110/2023

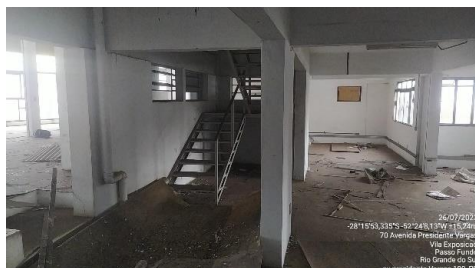
Figura 1: Poço de luz/Escada/Paredes removidas

Observou-se também que as salas 202 (GPE 2539/ objeto desta avaliação) e 204 (GPE 2540/Laudo de Avaliação 111 2023), foram unificadas através da demolição de parede interna divisória e instalada uma escada metálica no interior do poço de luz existente entre as salas, dando acesso à sala 304 (GPE 2542/Laudo de Avaliação 112 2023) no terceiro pavimento.

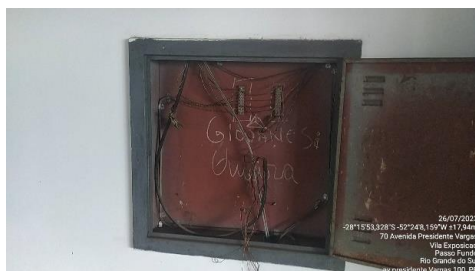
Figura 3: Instalações Elétricas

Conforme verificado na vistoria, a sala se encontra desocupada, estando em estado de conservação precário, apresentando graves rachaduras na laje de piso e paredes; pisos, revestimentos, instalações elétricas e rede lógica, louças e metais sanitários danificados.
