LAUDO DE AVALIAÇÃO

Nº 111/2023

Sala Comercial Nº 204 – 2º Pavimento
Av. Presidente Vargas, 100 – Bairro Centro
Passo Fundo/RS

LAUDO DE AVALIAÇÃO Nº 111/2023

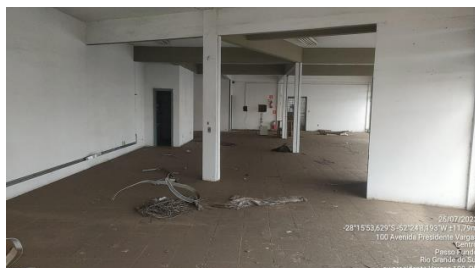
Figura 1: Sala

Conforme verificado na vistoria, a sala se encontra desocupada, estando em estado de conservação precário; com vidros quebrados, pisos, revestimentos, instalações elétricas e rede lógica, louças e metais sanitários danificados.

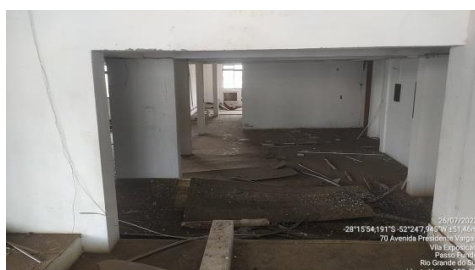
Figura 3: Parede removida

Observou-se também que as salas 204 (GPE 2540/ objeto desta avaliação) e 202 (GPE 2539/Laudo de Avaliação 110 2023), foram unificadas através da demolição de parede interna divisória e instalada uma escada metálica no interior do poço de luz existente entre as salas, dando acesso à sala 304 (GPE 2542/Laudo de Avaliação 112 2023) no terceiro pavimento.

Devido a sala 202 (GPE 2539/ Laudo de Avaliação 110 2023) não possuir acesso individualizado à área comum do condomínio, sendo o mesmo realizado através da sala 204 (GPE 2540/objeto dessa avaliação), sugere-se a comercialização em conjunto das duas salas.

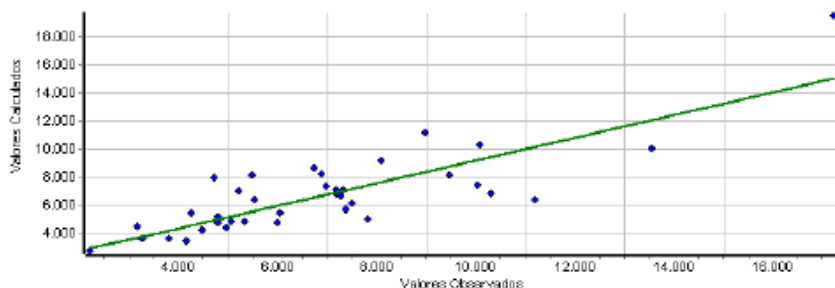
GRÁFICO DE ADERÊNCIA (Valor Observado X Valor Calculado)

COEFICIENTES	VARIÇÃO
Correlação : 0,84683	Total : 0,00000
Determinação : 0,71713	Residual : 0,00000
Ajustado : 0,69141	Desvio Padrão : 0,00004

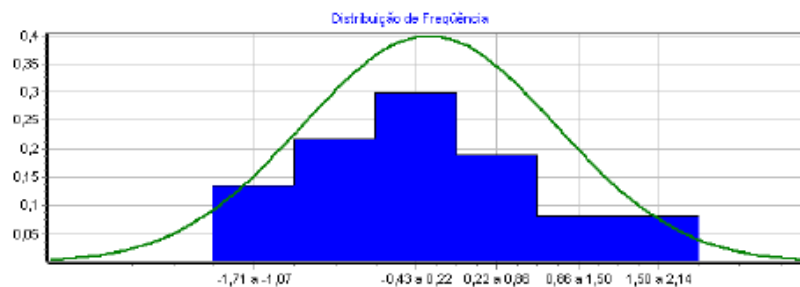
Histograma de Resíduos Padronizados X Curva Normal Padrão

Intervalo Classe	% Padrão	% Modelo
-1 a 1	68	70
-1,64 a +1,64	90	89
-1,96 a +1,96	95	94
