LAUDO DE AVALIAÇÃO

Nº 109/2023

Sala Comercial Nº 402 – 4º Pavimento
Av. Presidente Vargas, 100 – Bairro Centro
Passo Fundo/RS

DIVISÃO DE AVALIAÇÕES DE IMÓVEIS – DIAVA
JULHO/2023

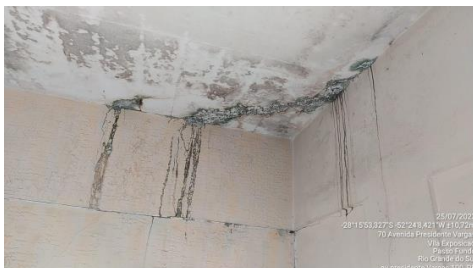
Figura 7: Laje cobertura

Conforme verificado na vistoria, a sala se encontra desocupada, estando em estado de conservação precário, apresentando diversas infiltrações na laje de cobertura; com pisos, revestimentos, instalações elétricas e rede lógica, louças e metais sanitários danificados.

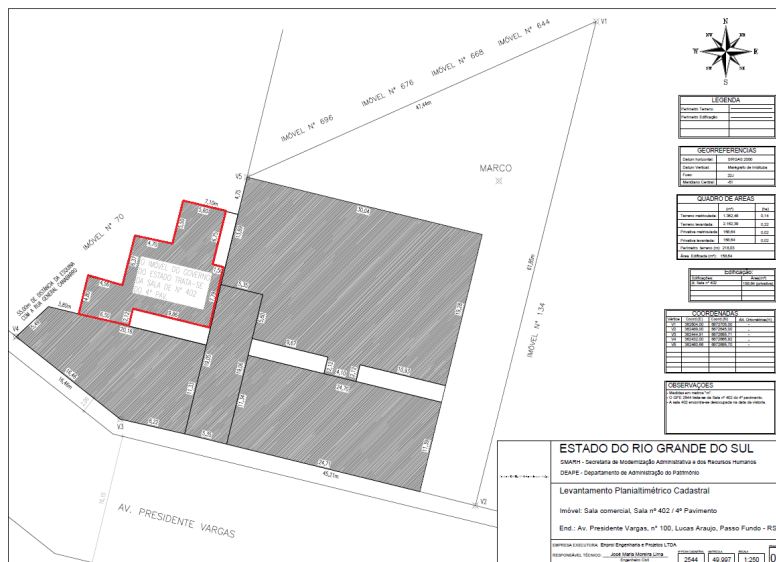
LEVANTAMENTO PLANIALTIMÉTRICO CADASTRAL EXECUTADO PELA EMPRESA ENPROL ENGENHARIA E PROJETOS LTDA

³ Fonte: Área do terreno conforme Levantamento Planialtimétrico Cadastral realizado pela empresa Emprol Engenharia e Projetos LTDA; medidas e confrontações do terreno conforme Certidão de Matrícula nº 49.997.

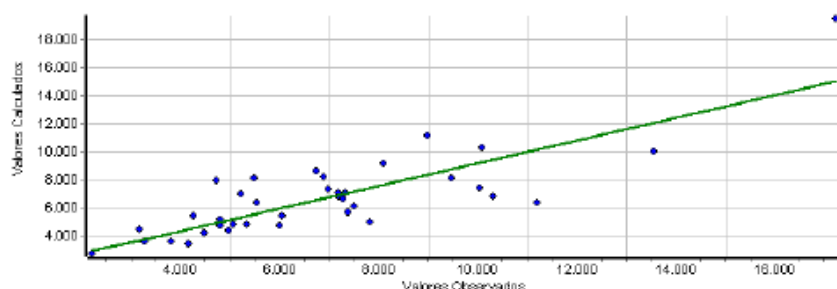
GRÁFICO DE ADERÊNCIA (Valor Observado X Valor Calculado)

COEFICIENTES		VARIACÃO	
Correlação	: 0,84683	Total	: 0,00000
Determinação	: 0,71713	Residual	: 0,00000
Ajustado	: 0,69141	Desvio Padrão	: 0,00004

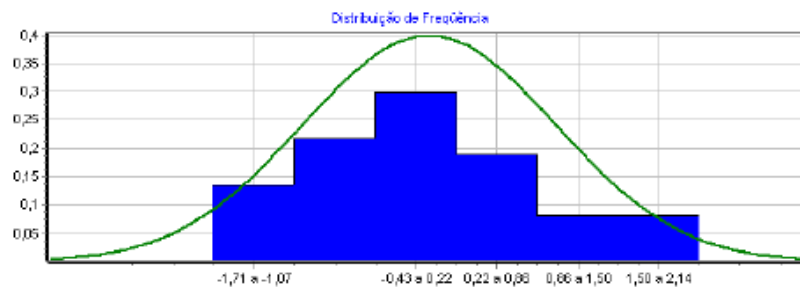
Histograma de Resíduos Padronizados X Curva Normal Padrão

Intervalo Classe	% Padrão	% Modelo
-1 a 1	68	70
-1,64 a +1,64	90	89
-1,96 a +1,96	95	94

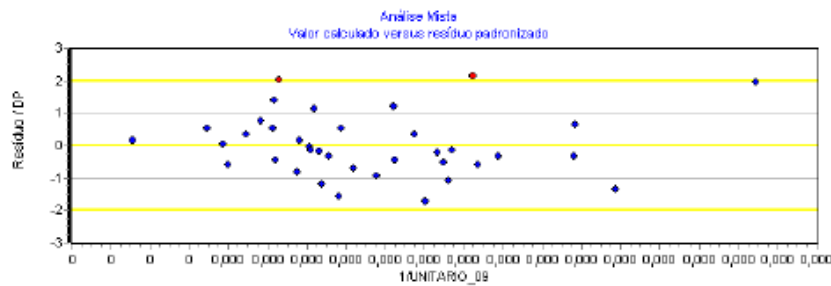
Distribuição de Valores Ajustados X Resíduos Padronizados

F-SNEDECOR		D-WATSON	
F-Calculado	: 27,88649	D-Calculado	: 2,37415
Significância	: < 0,01000	Resultado Teste	: Não auto-regressão 95%
