# **LAUDO DE AVALIAÇÃO**

## **Nº 092/2022**

**Rua Helmuth da Costa Viana, 35 – São Paulo  
Montenegro/RS**

Terreno urbano matrícula nº 10173 e GPE nº 29311

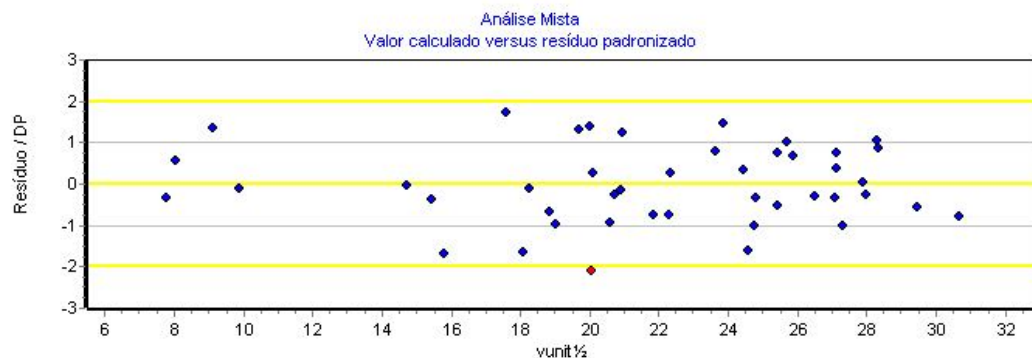
**Distribuição de Valores Ajustados X Resíduos Padronizados**
