LAUDO DE AVALIAÇÃO

Nº 166/2023

Terreno com Benfeitoria (Prédio Comercial)
Rua Quinze de Novembro, nº 619 – Centro
Pelotas/RS

LAUDO DE AVALIAÇÃO Nº 166/2023

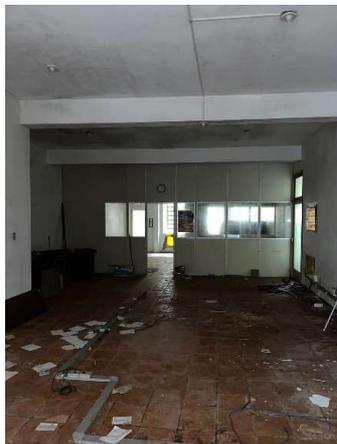
Figura 1: Térreo – Vista para o interior

Segundo a Certidão de Matrícula nº 50.646 a benfeitoria foi construída em 1978. Verificou-se na vistoria que a benfeitoria se encontra sem uso há alguns anos, apresentando múltiplas disfunções, dentre elas as seguintes: vidros quebrados; esquadrias oxidadas e com tendência à corrosão; pisos e revestimentos danificados; forro e telhado em parte destruídos.

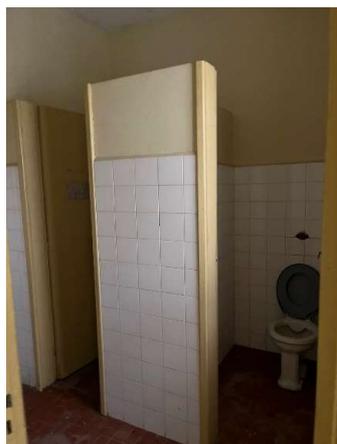
Figura 3: Sanitários térreos

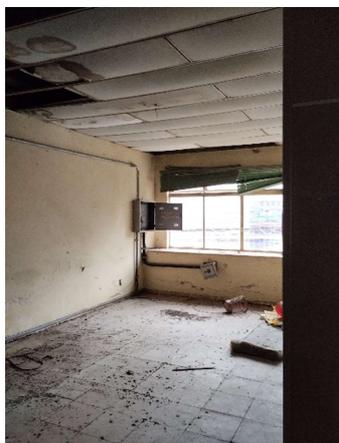
Figura 7: Pavimento superior

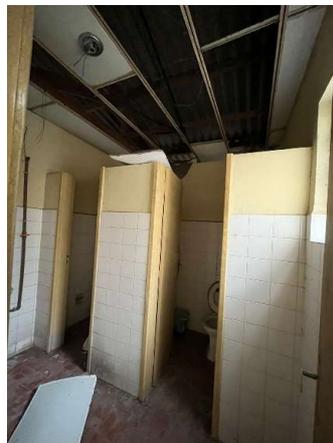
Figura 8: Sanitários pavimento superior

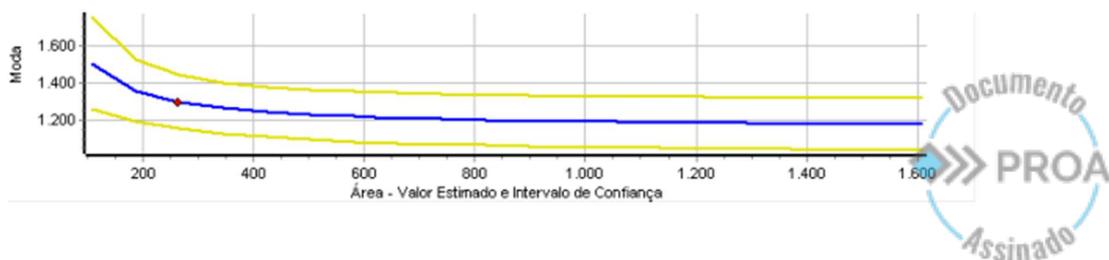
8. COMPORTAMENTO DO MODELO NO PONTO DE ESTIMAÇÃO

Amplitude do intervalo de confiança para 80% de confiabilidade: 22,20 %
 Classificação para a estimativa: Grau III de Precisão
