LAUDO DE AVALIAÇÃO

Nº 008/2024

Terreno com Benfeitoria
Rua Astrogildo de Azevedo, nº 277 – Centro
Santa Maria/RS

LAUDO DE AVALIAÇÃO Nº 008/2024

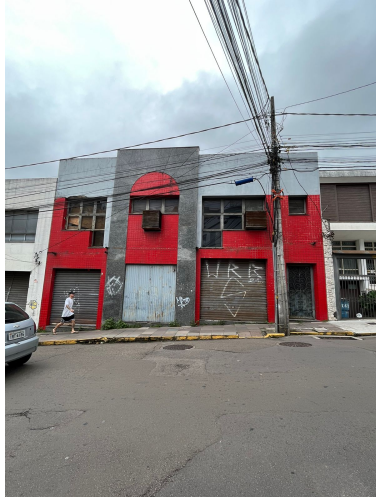
Figura 1: Frente do lote

Fonte: Vistoria (20/12/2023)

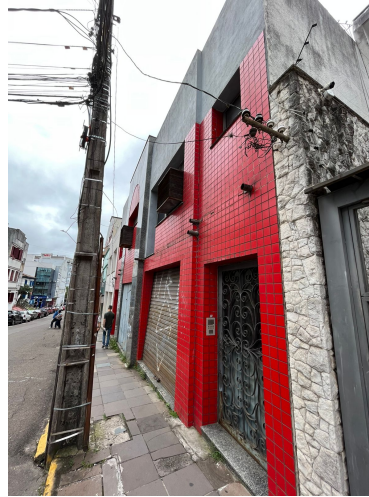
Figura 2: Entrada do lote

Fonte: Vistoria (20/12/2023)

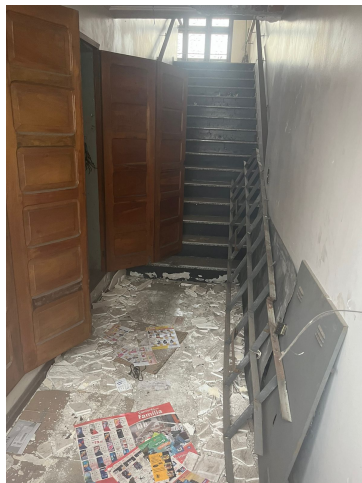
Figura 3: Entrada da edificação

Fonte: Vistoria (20/12/2023)
