# **LAUDO DE AVALIAÇÃO**

## **Nº 016/2024**

**Terreno com Benfeitoria**  
**Rua Astrogildo de Azevedo, nº 289 – Centro**  
**Santa Maria/RS**

**DIVISÃO DE AVALIAÇÃO DE IMÓVEIS – DIAVA**  
**JANEIRO / 2024**

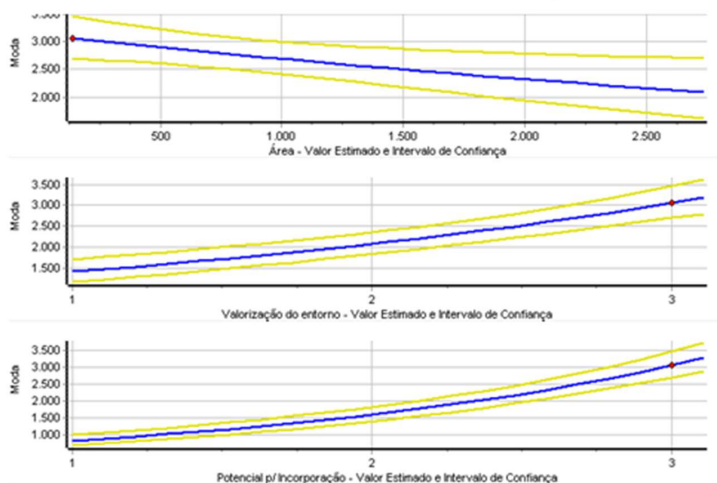
8. COMPORTAMENTO DO MODELO NO PONTO DE ESTIMAÇÃO
