LAUDO DE AVALIAÇÃO

Nº 017/2024

**Terreno Urbano com benfeitoria
Rua São Carlos, nº 871 – Urlândia
Santa Maria/RS**

LAUDO DE AVALIAÇÃO Nº 017/2024

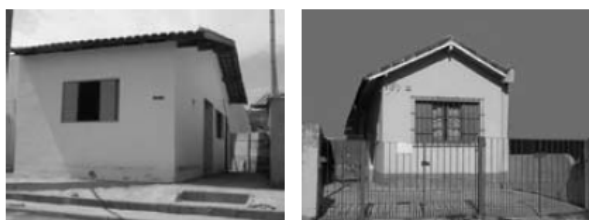
Quadro 1 – Estado de Conservação – Ec

Ref.	Estado da Edificação	Depreciação (%)	Características
A	Nova	0,00	Edificação nova ou com reforma geral e substancial, com menos de dois anos, que apresente apenas sinais de desgaste natural da pintura externa.
B	Entre nova e regular	0,32	Edificação nova ou com reforma geral e substancial, com menos de dois anos, que apresente necessidade apenas de uma demão leve de pintura para recompor a sua aparência.
C	Regular	2,52	Edificação seminova ou com reforma geral e substancial entre 2 e 5 anos, cujo estado geral possa ser recuperado apenas com reparos de eventuais fissuras superficiais localizadas e/ou pintura externa e interna.
D	Entre regular e necessitando de reparos simples	8,09	Edificação seminova ou com reforma geral e substancial entre 2 e 5 anos, cujo estado geral possa ser recuperado com reparo de fissuras e trincas localizadas e superficiais e pintura interna e externa.
E	Necessitando de reparos simples	18,10	Edificação cujo estado geral possa ser recuperado com pintura interna e externa, após reparos de fissuras e trincas superficiais generalizadas, sem recuperação do sistema estrutural. Eventualmente, revisão do sistema hidráulico e elétrico.

Ref.	Estado da Edificação	Depreciação (%)	Características
F	Necessitando de reparos simples a importantes	33,20	Edificação cujo estado geral possa ser recuperado com pintura interna e externa, após reparos de fissuras e trincas, com estabilização e/ou recuperação localizada do sistema estrutural. As instalações hidráulicas e elétricas possam ser restauradas mediante a revisão e com substituição eventual de algumas peças desgastadas naturalmente. Eventualmente possa ser necessária a substituição dos revestimentos de pisos e paredes, de um, ou de outro cômodo. Revisão da impermeabilização ou substituição de telhas da cobertura.
G	Necessitando de reparos importantes	52,60	Edificação cujo estado geral possa ser recuperado com pintura interna e externa, com substituição de panos de regularização da alvenaria, reparos de fissuras e trincas, com estabilização e/ou recuperação de grande parte do sistema estrutural. As instalações hidráulicas e elétricas possam ser restauradas mediante a substituição das peças aparentes. A substituição dos revestimentos de pisos e paredes, da maioria dos cômodos, se faz necessária. Substituição ou reparos importantes na impermeabilização ou no telhado.

H	Necessitando de reparos importantes a edificação sem valor	75,20	Edificação cujo estado geral seja recuperado com estabilização e/ou recuperação do sistema estrutural, substituição da regularização da alvenaria, reparos de fissuras e trincas. Substituição das instalações hidráulicas e elétricas. Substituição dos revestimentos de pisos e paredes. Substituição da impermeabilização ou do telhado.
I	Sem valor	100,00	Edificação em estado de ruína.
