LAUDO DE AVALIAÇÃO

Nº 183/2024

**Loja 105 – Edifício Mattos Vanique
Praça Piratini, 105 – Santana
Porto Alegre/RS**

**DIVISÃO DE AVALIAÇÃO DE IMÓVEIS – DIAVA
AGOSTO / 2024**

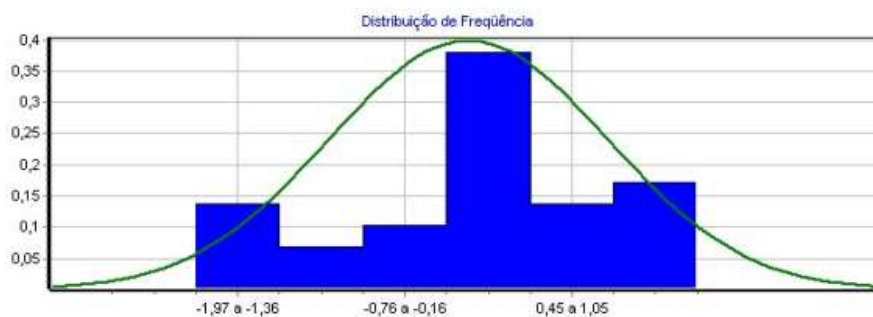
Histograma de Resíduos Padronizados X Curva Normal Padrão
