LAUDO DE AVALIAÇÃO

Nº 212/2024

**Rua Almirante Gonçalves, 626 - Centro,
Bagé/RS**

Terreno urbano objeto da **matrícula nº 25.890** e **GPE nº 20.725**

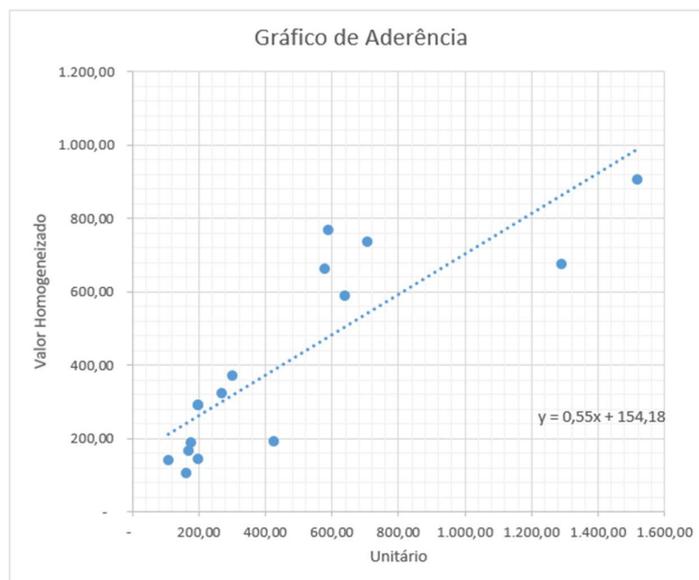
A seguir, apresenta-se a tabela que compara o valor unitário dos dados e seu respectivo valor homogeneizado. Além disso, apresenta-se o gráfico de aderência do modelo.

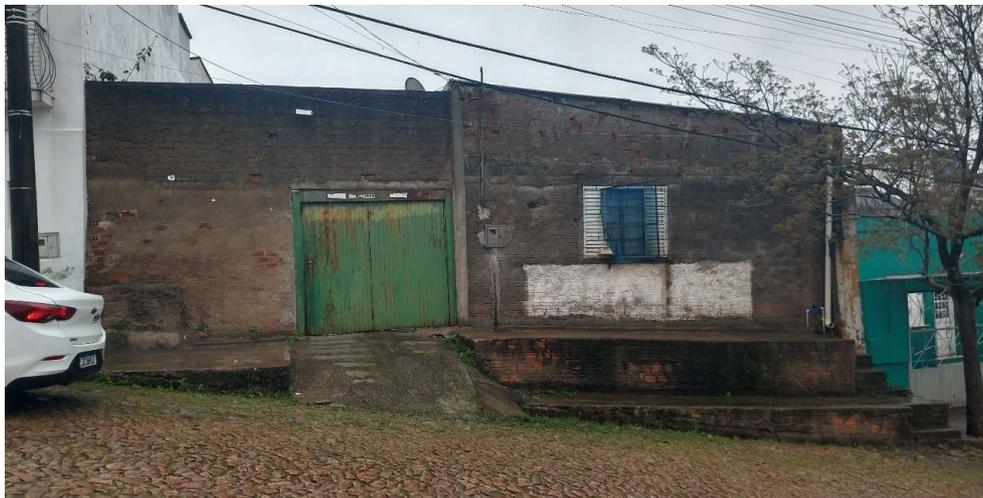
Figura 1: Vista da fachada do imóvel

Embora o imóvel esteja localizado em uma região valorizada da cidade de Bagé, a benfeitoria existente é uma construção que se encontra em mau estado de conservação.

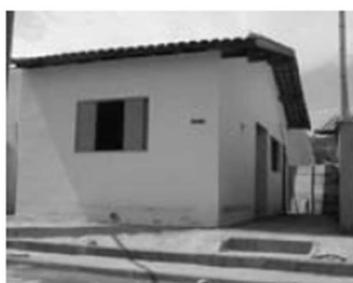
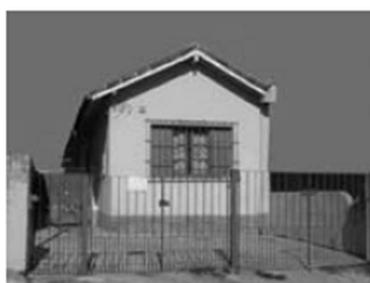
Caracterizam-se pela utilização de materiais construtivos básicos e pelo emprego de acabamentos de qualidade inferior, restritos a alguns cômodos, tais como:

- **Pisos:** cimentado, cerâmica ou caco de cerâmica.
- **Paredes:** pintura simples sobre emboço ou reboco; barra impermeável ou azulejo comum nas áreas molhadas, eventualmente até o teto.
- **Forros:** sem revestimentos ou pintura sobre emboço e reboco sobre a própria laje; ou sobre madeira comum.
- **Instalações hidráulicas:** mínimas, geralmente embutidas; aparelhos sanitários de louça comum e metais de modelo simples.
- **Instalações elétricas:** sumárias, em geral embutidas e com número mínimo de pontos de luz, interruptores e tomadas, utilizando componentes comuns.
- **Esquadrias:** madeira, alumínio com perfis econômicos e/ou ferro comum.

Padrão	Intervalo de Índices – Pc		
	Mínimo	Médio	Máximo
2.3 – Padrão Econômico	0,919	1,070	1,221
