LAUDO DE AVALIAÇÃO

Nº 241/2024

**Terreno Urbano com Benfeitoria
Rua Araponga, 885 – Atlântida
Xangri-Iá/RS**

**DIVISÃO DE AVALIAÇÃO DE IMÓVEIS – DIAVA
OUTUBRO / 2024**

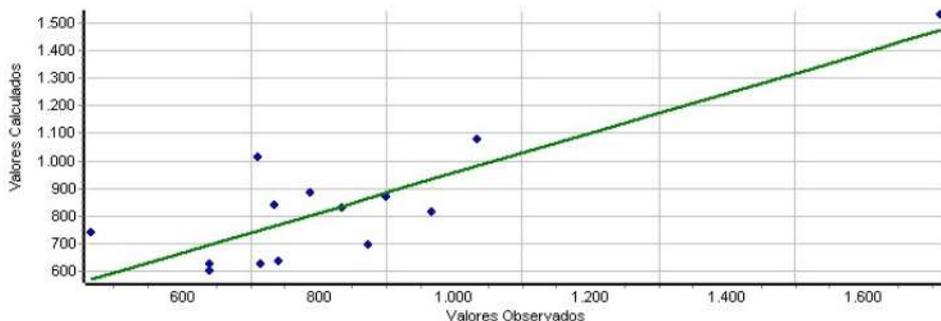
GRÁFICO DE ADERÊNCIA (Valor Observado X Valor Calculado)

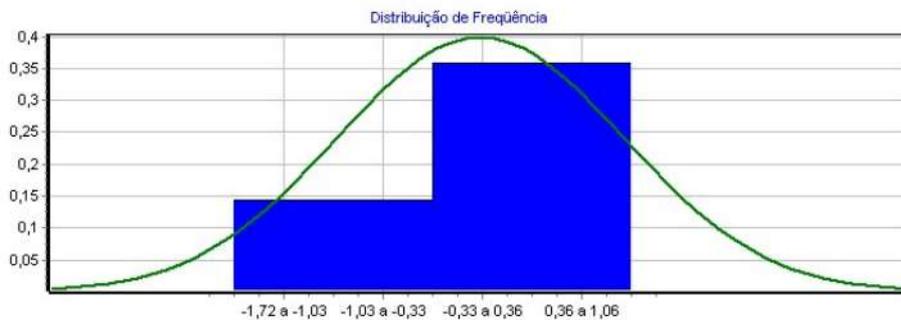
Histograma de Resíduos Padronizados X Curva Normal Padrão

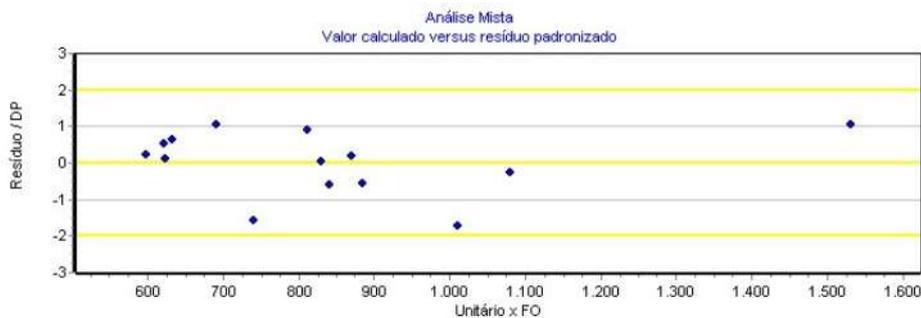
Distribuição de Valores Ajustados X Resíduos Padronizados

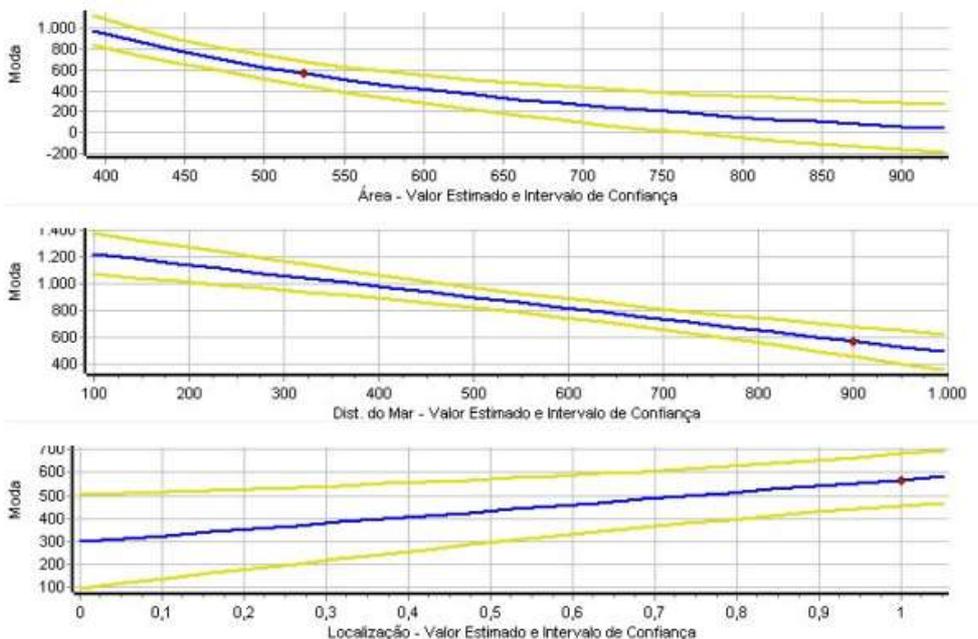
8. COMPORTAMENTO DO MODELO NO PONTO DE ESTIMAÇÃO

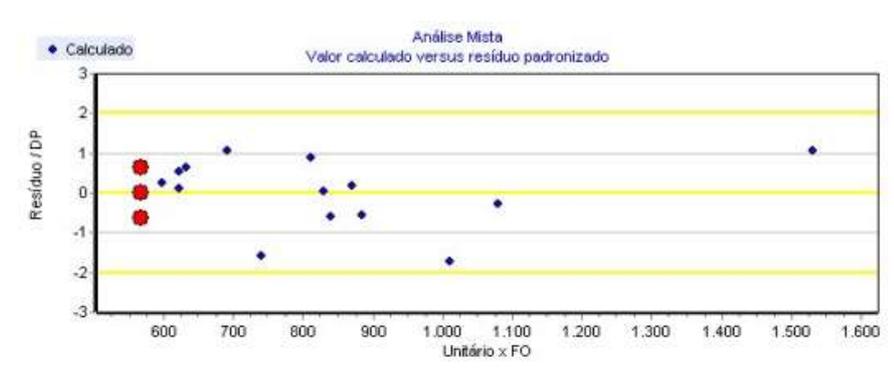
9. VALOR ESTIMADO PARA O IMÓVEL NO CONTEXTO DA AMOSTRA
