## LAUDO DE AVALIAÇÃO

### Nº 270/2024

**Loja 10**  
**Rua Doutor Barros Cassal, nº 15 – Floresta**  
**Porto Alegre/RS**

## LAUDO DE AVALIAÇÃO Nº 270/2024

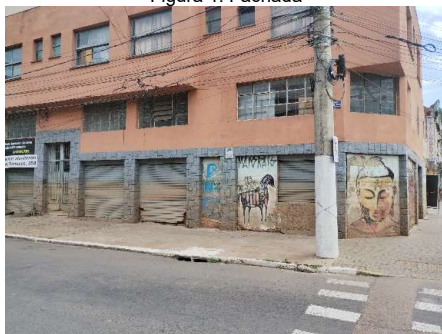
Figura 1: Fachada

Durante a vistoria, verificou-se que o imóvel se encontra fechado. Assim, a vistoria foi realizada somente na condição de vistoria externa.

Nesse sentido, a loja encontra-se abaixo da cota de inundação, sendo alagadiça em épocas de enchente, causando danos às benfeitorias, aumentando os custos de manutenção e de reparos, reduzindo a vida útil e ocasionando transtornos no uso e na acessibilidade. Dessa forma, a localização alagadiça do imóvel afeta a sua atratividade, ocorrendo uma desvalorização do mesmo.
