## LAUDO DE AVALIAÇÃO

### Nº 315/2024

**Loja – Edifício Saint Honoré**  
**Rua Vieira de Castro, nº 435 – Santana**  
**Porto Alegre/RS**

**DIVISÃO DE AVALIAÇÃO DE IMÓVEIS – DIAVA**  
**DEZEMBRO / 2024**

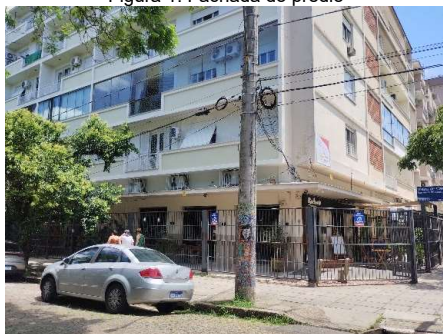
Figura 1: Fachada do prédio

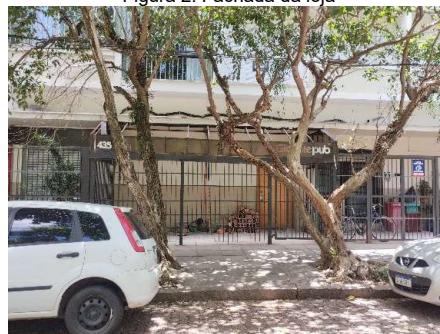
Figura 2: Fachada da loja

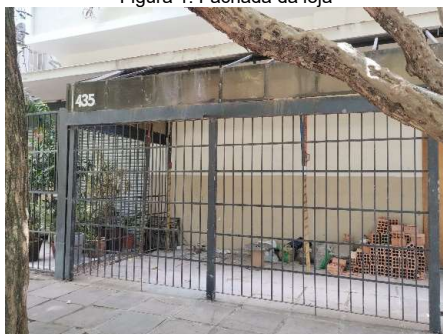
Figura 1: Fachada da loja

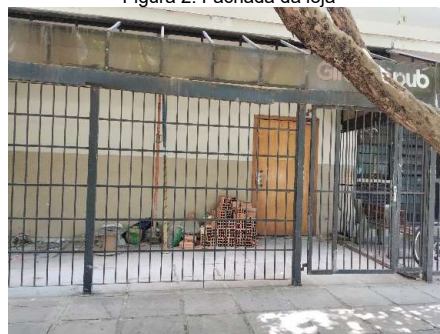
Figura 2: Fachada da loja

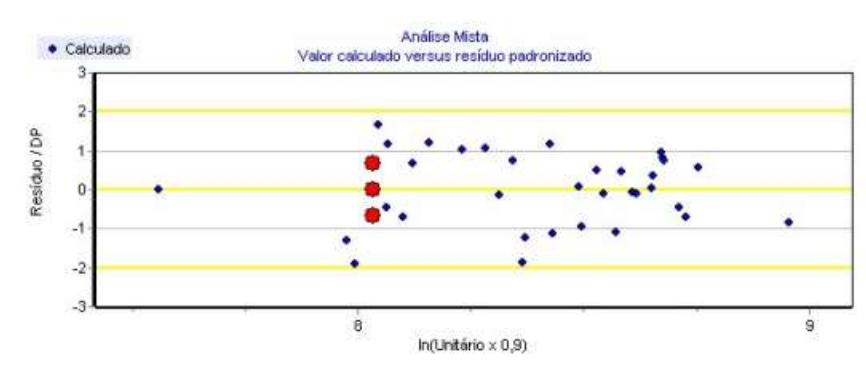
### 9. VALOR ESTIMADO PARA O IMÓVEL NO CONTEXTO DA AMOSTRA
