## LAUDO DE AVALIAÇÃO

### Nº 252/2024

**Loja – Edifício Gaivota**  
**Rua Riachuelo, nº 489 – Centro Histórico**  
**Porto Alegre/RS**

## LAUDO DE AVALIAÇÃO Nº 252/2024

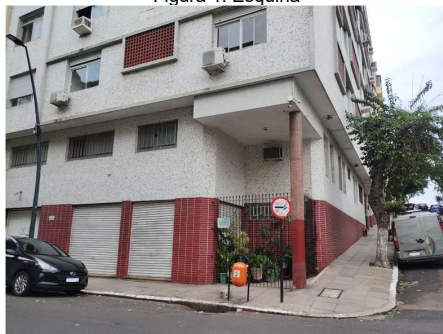
Figura 1: Esquina

Fonte: Vistoria (18/10/2024)
