## **LAUDO DE AVALIAÇÃO**

### **Nº 312/2024**

**Loja 02 – Edifício Mattos Vanique  
Av. João Pessoa, 1780 – Santana  
Porto Alegre/RS**

## LAUDO DE AVALIAÇÃO Nº 312/2024

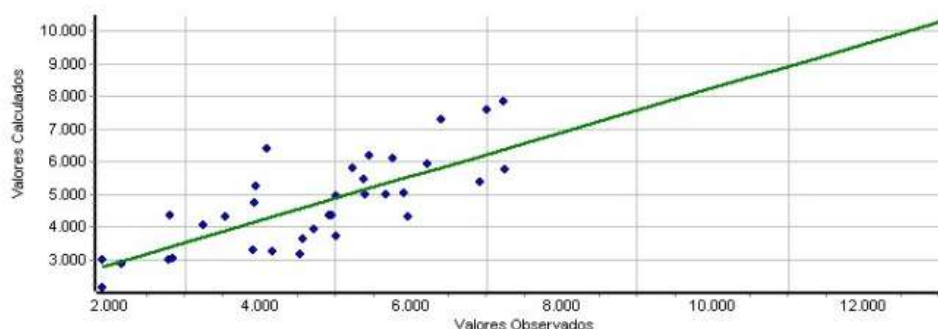
### GRÁFICO DE ADERÊNCIA (Valor Observado X Valor Calculado)
